## Bristen - Schweiz

### K27 Bristenstrasse

Unternehmen	PORR SUISSE AG
Projektart	Felstechnik
Bauzeit	03.2017 - 10.2017
Auftraggeber	Kanton Uri, Amt für Tiefbau

# Notsanierung in den Bergen.

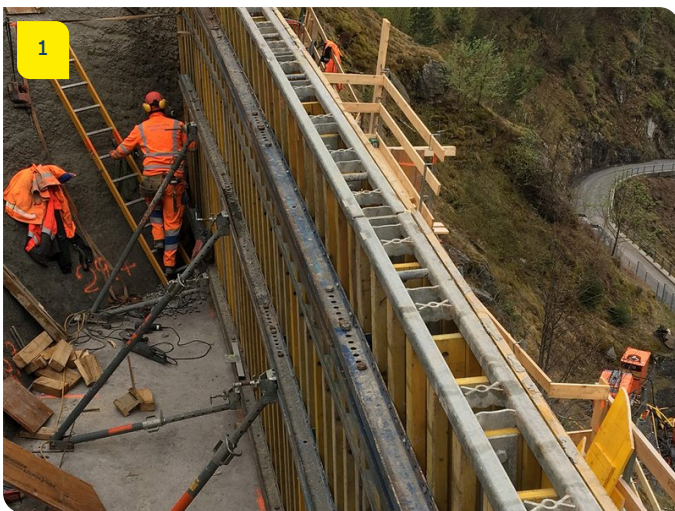
1

Bauen auf engstem Terrain.

Die Sanierung der engen Bergstrasse stellte eine enorme Herausforderung an Mensch, Maschine, Planung und Logistik dar.

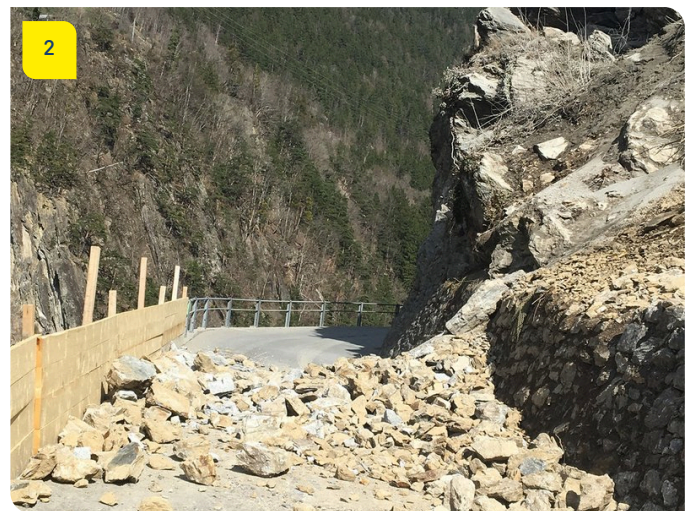
2

Rasche Wiederanbindung gesichert.

Nach dem Bergsturz im März 2017 war die einzige Verbindungsstrasse zwischen Bristen und Amsteg unpassierbar.

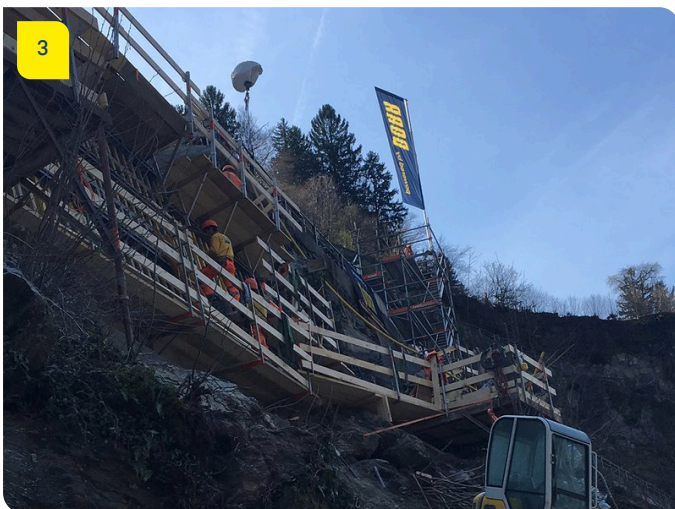
3

Präzision bei höchster Dringlichkeit.

Nach dem Bergsturz war Eile geboten. Zugleich mussten alle Arbeiten in diesem schwierigen Gelände mit höchster Präzision und Achtsamkeit durchgeführt werden.
